TESTIMONI

Genie mendapat pengangkatan dari melihat kebocoran udara dalam aksi

Aplikasi: Deteksi kebocoran udara bertekanan

Hasil: 25,7 % memulihkan kapasitas kompresor- perkiraan penghematan tahunan sebesar \$48.754 (USD)

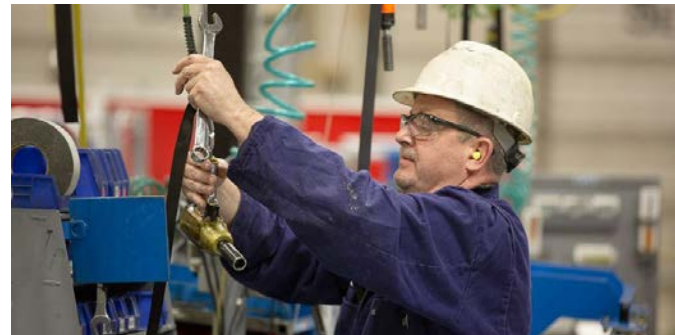
Manufaktur alat berat sebelum dan setelah inspeksi kebocoran

4 kompresor udara: 2x75 HP + 2x90 HP

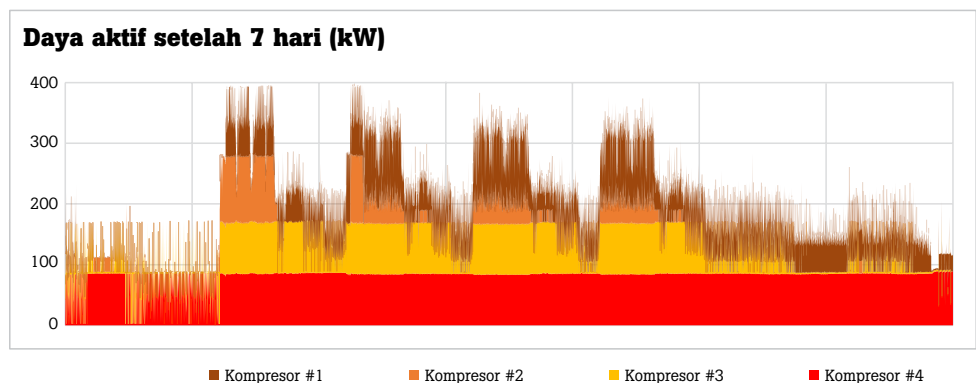
Sebelum

- 90HP kompresor #4 bekerja sepanjang waktu (red)
- Udara bekerja pada kapasitas maksimal di waktu puncak

| | Kompresor #1 | Kompresor #2 | Kompresor #3 | Kompresor #4 | Total |
| Seminggu sebelumnya | 7.954 kWh | 2.849 kWh | 8.502 kWh | 13.818 kWh | 33.124 kWh |
| Seminggu setelahnya | 10.913 kWh | 5.513 kWh | 6.779 kWh | 1.418 kWh | 24.623 kWh |
| Perbedaan | 2.959 kWh | 2.664 kWh | (1.772 kWh) | (12.400 kWh) | (8.501 kWh) |

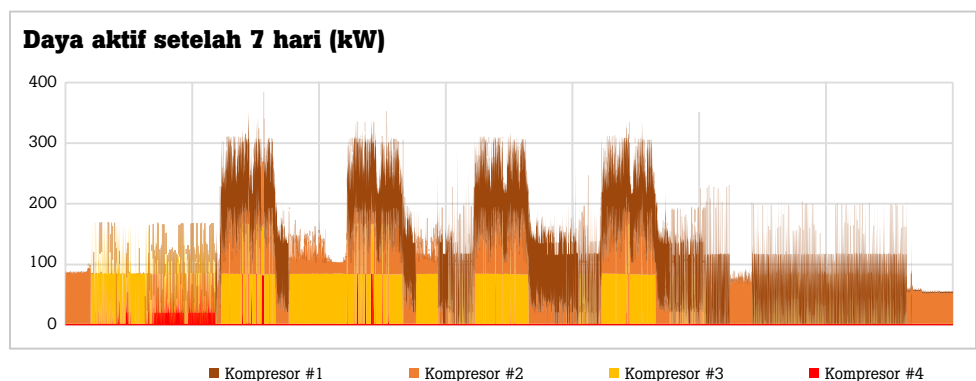
- #4 kompresor tak terpakai
- 25,7 % kapasitas yang dipulihkan
- hemat \$48.754

Setelah inspeksi dan perbaikan kebocoran udara yang pertama, Stockert melihat 25,7% pemulihan di kapasitas udara bertekanan mereka. “Kami berada hampir di ujung dari sesuatu yang bisa dilakukan sistem kompresor kami,” ucapnya. “Dengan memperbaiki kebocoran yang ditemukan dengan menggunakan ii900, salah satu dari empat kompresor kami hampir tak terpakai.” Pengurangan dalam penggunaan kompresor diperkirakan mencapai \$48.754 dalam penghematan energi listrik tahunan. Akan tetapi, Stockert yakin bahwa ada manfaat lainnya yang didapat dari tidak harus menambah lebih banyak kapasitas kompresor.
