TESTIMONIAL

Genie krijgt een lift van het in actie zien van luchtlekken

Toepassing: Lekdetectie perslucht

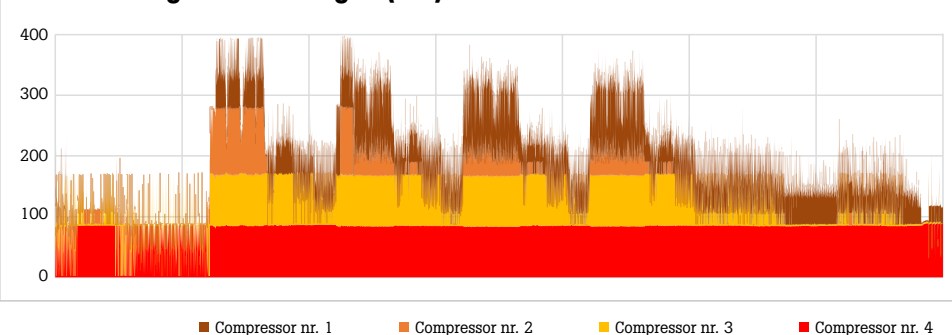
Voor

- 90 pk compressor nr. 4 werkt fulltime (rood)
- Lucht werkt op max. vermogen bij piekuren

Actief vermogen over 7 dagen (kW)

Compressor nr. 1	Compressor nr. 2	Compressor nr. 3	Compressor nr. 4	Totaal
Vermogen-/energielog					
Week ervoor	7.954 kWh	2.849 kWh	8.502 kWh	13.818 kWh	33.124 kWh
Week erna	10.913 kWh	5.513 kWh	6.779 kWh	1.418 kWh	24.623 kWh
Verskil	2.959 kWh	2.664 kWh	(1.772) kWh	(12.400) kWh	(8.501) kWh
